DOSSIER TECHNIQUE AMIANTE

MARIE MENAGE

2 Rue Henri Dunant

17600 SAUJON

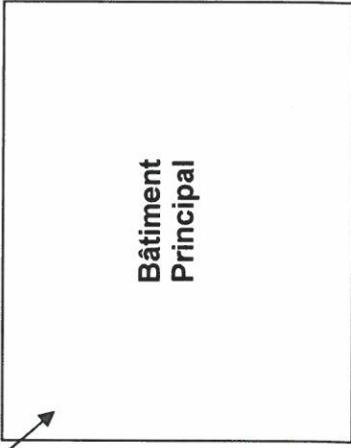
Dalles de sol amiantées dans l'appartement

**Vestiges de panneaux de faux plafonds amiantés dans la chaufferie en sous-sol,
Dalles de sol dans l'appartement,
Sous toiture en plaques amiante-ciment de la salle Aaron,
Toiture en plaques amiante-ciment sur l'ancien hangar.**

Respecter les préconisations du tableau récapitulatif en ce qui concerne les matériaux amiantés, notamment la surveillance régulière des matériaux amiantés(obligatoirement dans les 3 ans)
